## **Construcción de balsas en suelos evaporíticos.**

**Ramón de los Santos Alfonso.**

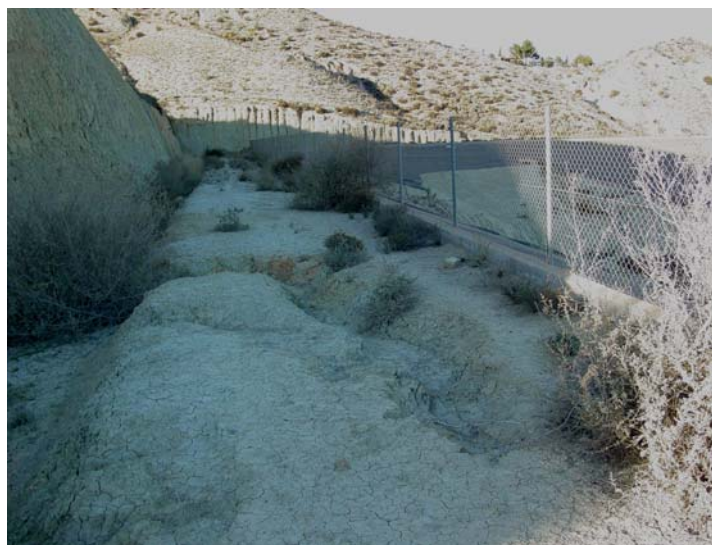
Fig nº 1. Erosión en pasillo de coronación.

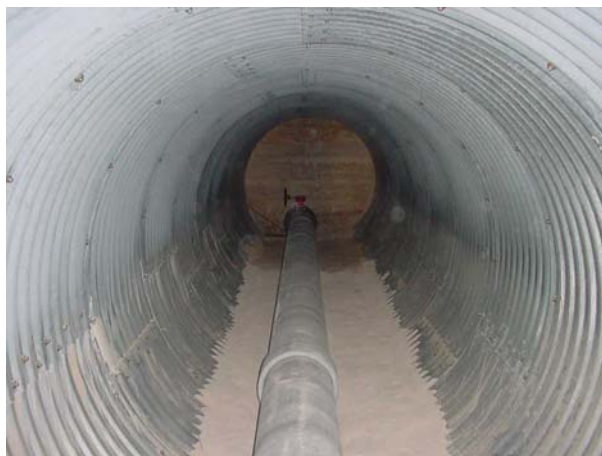
En general, es difícil conseguir una estanqueidad total en una balsa, porque en un porcentaje determinado, existen pasos de agua que atraviesan la barrera impermeable y consiguen ponerse en contacto con el terreno natural, subyacente con la impermeabilización, filtrándose y contactando el potencial hidráulico, conforme la altura de nivel de agua en la balsa y su profundidad, localizándose su trayectoria en altos porcentajes cercana a la toma de salida. Fig nº 2.

Fig nº 2. Salida de balsa sin sistema de drenaje

Se puede afirmar, que en mayor o menor medida, resulta muy difícil asegurar una impermeabilización de un 100 %. Dependiendo de las características del suelo, estas líneas de flujos de agua en el suelo, pueden resultar perjudicial o no. En el caso de un suelo arenoso el drenaje natural está asegurado y en los demás suelos, es necesario crear un sistema de drenaje que alivien estas sub-presiones y eviten erosiones internas.

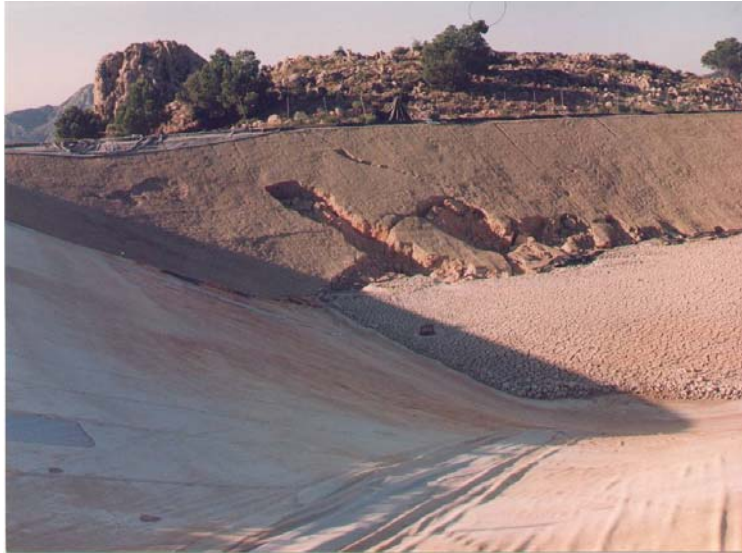
En los suelos yesíferos, el contacto de humedad permanente con el suelo natural, va a resultar muy perjudicial, pues va a producir disoluciones del suelo, con pérdida de material sólido, formando depresiones, huecos, fallos de estructura, donde la falta de soporte va a suponer tracciones en la pantalla impermeabilizante y rotura de la misma, que darán lugar a fugas masivas de agua a través de la pantalla impermeable.

Fig n° 3. Pérdida de soporte.

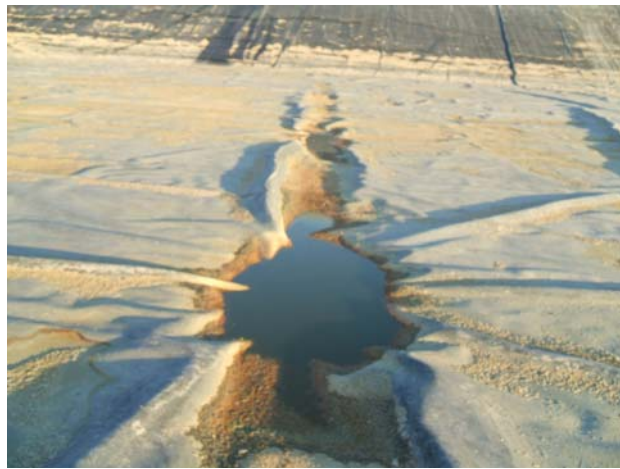
En las balsas con suelos yesíferos, los diseños de redes de drenaje para desalojar la presencia de agua por debajo de la pantalla impermeable, que son útiles en otros suelos, pueden presentar altas disoluciones de la conducción de la zanja donde se aloja el geotextil que contiene la gravilla y el tubo dren, perdiendo el soporte del fondo de la zanja con pendiente adecuada para evacuar el agua contenida. Fig n° 4.

Fig n° 4. Colapsos en drenes

La discontinuidad de pendiente en el dren da lugar a un estancamiento del agua contenida en los drenes, al igual que en la parte externa, dando lugar a un colapso del suelo, pudiendo afirmarse que esta técnica de drenes puede tener resultados no deseables en suelos salinos, si no se protegen las bases del fondo con material impermeable, para asegurar la pendiente de la canalización del agua hasta el colector de salida de los drenes.

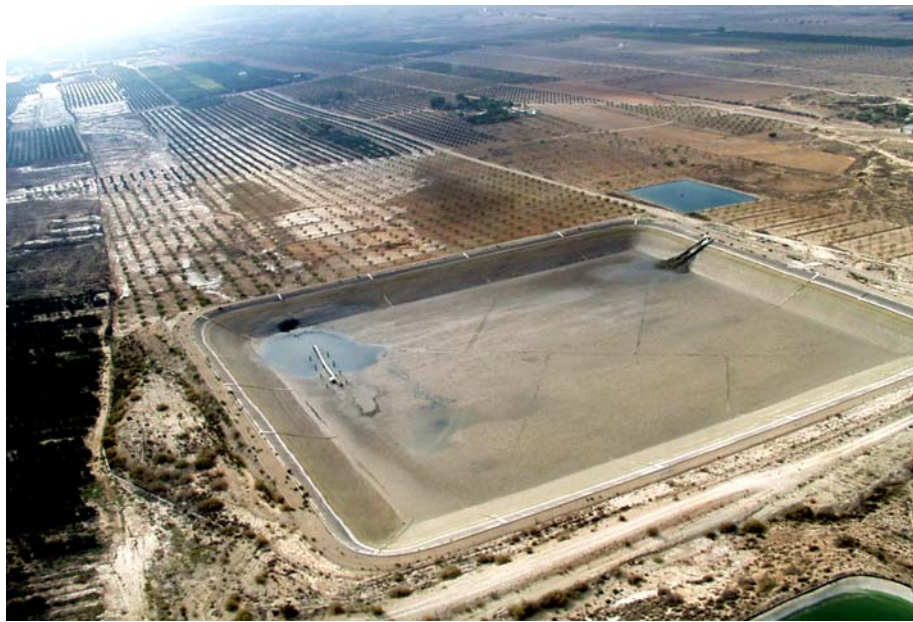
cortando la autovía que une Andalucía con Francia, durante varias horas. En esta avenida no hubo daños personales. Fue una noticia que copó los noticiarios nacionales. En la Figura nº 5 tomado en vuelo aéreo por Protección Civil, al día siguiente del siniestro, se muestra la balsa siniestrada. El hecho de la falta de accidentes graves en la autovía, se debió a que la salida de la balsa no poseía una red natural de desagüe que concentrase el caudal desalojado, sino que la llanura de inundación se extendió en superficie, pasando la autovía, con una altura de agua inferior a los 50 centímetros. De haber tenido un paso de agua en caso de rambla, la obra de fábrica tenía que haber admitido un caudal imprevisible en algunos casos a los estudios de su cuenca para este tipo de obra, colapsando la estructura y provocando en algún caso, la rotura de la misma, por lo que hubiese revestido mayor gravedad.

Fig nº 5. Rotura Embalse Loma de las Salinas.

Las causas de la rotura de la balsa fueron debidas a las fugas de agua por debajo de la lámina impermeable, provocando un socavón en el terraplén coincidente con la salida tubería de fondo y colector de la red de drenaje.

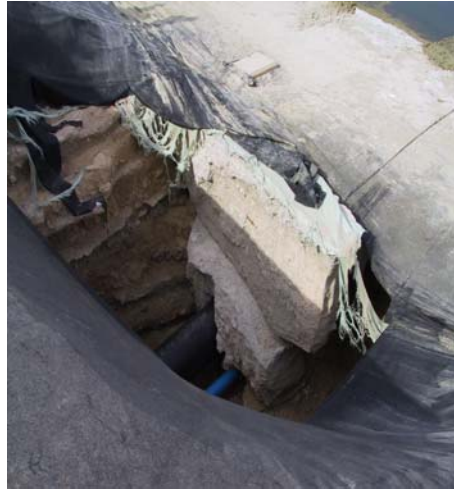
Fig n° 6.

En la figura nº 4 podemos observar las depresiones que señalan la red de drenaje en forma de espina de pescado, así como dos hundimientos de solera que forman charcos, uno junto a la tubería de salida y la otra, en el pie del canal de entrada de agua. La pérdida del suelo de la solera se disolvió por el agua proveniente de los fallos de impermeabilización, dando lugar a tensiones en la lámina hasta romper y provocar la fuga masiva de agua por la parte coincidente con la tubería de salida y drenaje. Fig nº 6.

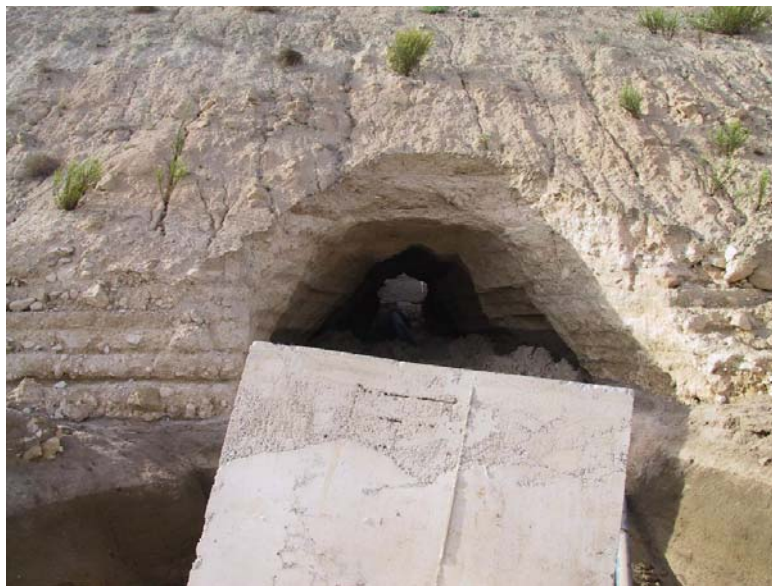
Fig. n° 7.

La forma del hueco por donde escapó el agua fue abovedada, abriendo una boca como podemos observar en la figura n° 7. Se aprecian las distintas tongadas compactadas por la “costra” de sales precipitadas en cada fase. En un primer plano aparece la arqueta de regulación de la salida que estaba “abrazada” por la tubería de salida de PE, de 700 mm de diámetro, que sujetó la arqueta de ser arrastrada por el agua, según se aprecia, en la figura siguiente.

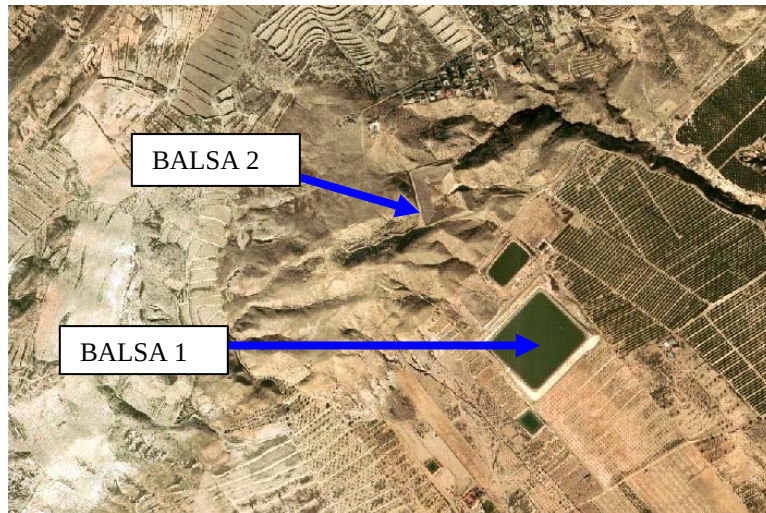
Fig. nº 8.

A unos pocos cientos de metros más arriba de esta balsa (1), existe otra balsa siniestrada y abandonada (2), que se encuentra al inicio de una rambla muy erosionada, donde se formó el vaso de la balsa cerrando con un dique el inicio del barranco. Actualmente esta balsa está inutilizada. Fig n° 8.

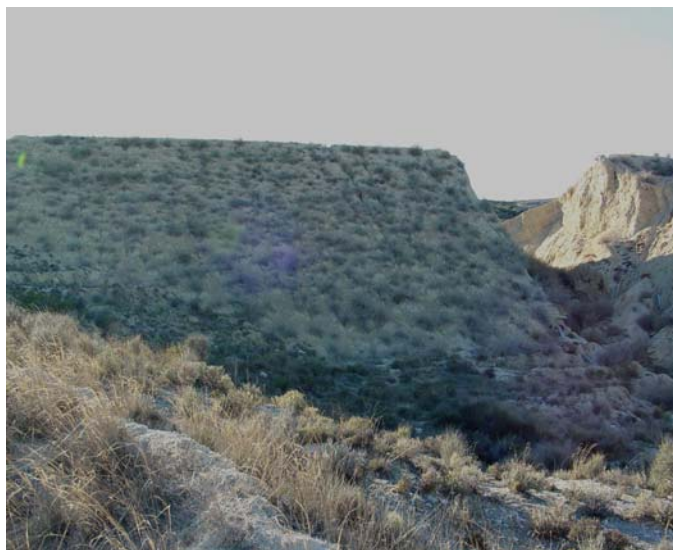
Fig. nº 9

La forma de la rotura en esta segunda balsa fue en brecha y la salida del agua discurrió por la rambla. Fig nº 9.

Esta segunda balsa poseía una altura de agua de 15 metros y una capacidad de 125.000 m<sup>3</sup> de agua. La rotura coincidió con la salida de la toma del desagüe de la balsa. No se observa red de drenaje en la solera de la balsa. El origen de la rotura podría deberse a un fallo de la impermeabilización de la lámina, produciendo una fuga de agua importante hasta conseguir la rotura.

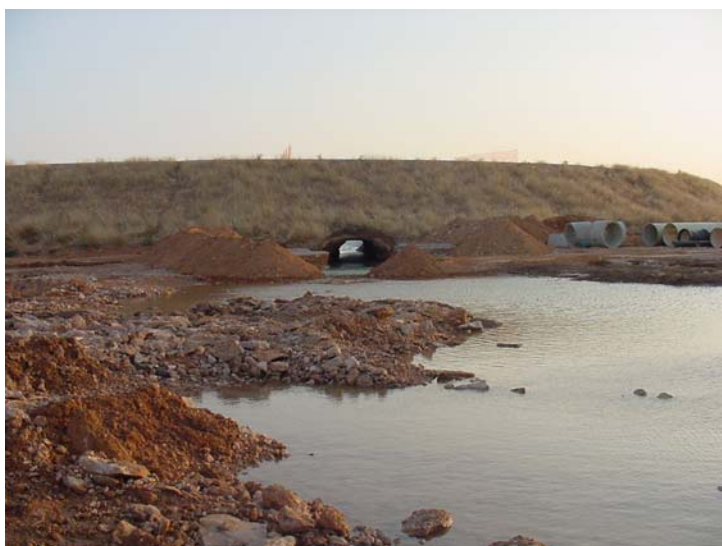
Fig. nº 11.

Los suelos yesíferos modifican su estructura al disolverse en contacto con el agua. Las posibilidades de rotura de balsas en suelos yesíferos es muy alto, con respuestas inmediatas, como ocurrió con la rotura durante el primer llenado en la balsa del Saladar, en Albacete, con capacidad de 1 Hm<sup>3</sup> (Fig nº 11)

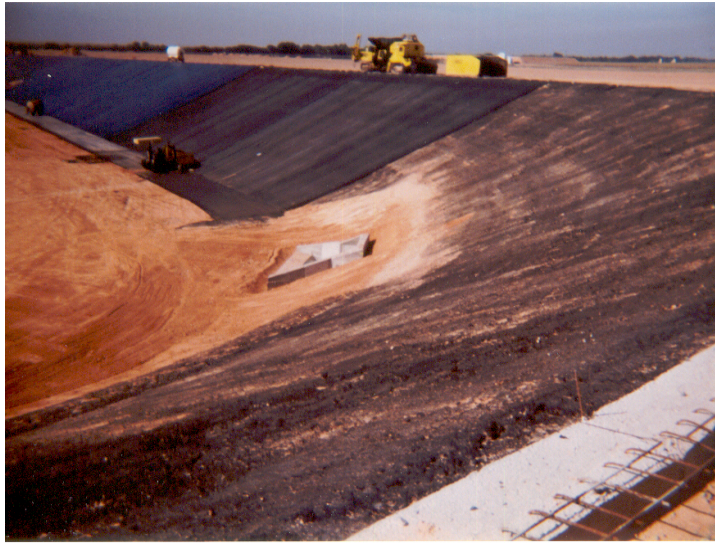
Fig nº 12.

Esta balsa se realizó con el fin de abastecer de agua potable a la población de Albacete. La impermeabilización se realizó con tratamiento asfáltico, mediante la aplicación de riego de imprimación (ECI) y dos capas sucesivas de 6 cms de mezcla bituminosa asfáltica (MBA) con árido inferior a 12 mm, textura cerrada con porcentajes de huecos inferiores al 1% para conseguir una permeabilidad inferior a  $10^{-8}$  m/s. Figura nº 12. Podemos observar como la obra de fábrica constituida por una arqueta para la

salida del agua de la balsa, se encuentra liberada del terreno mediante excavación en todo su alrededor, al objeto de ser tratada con mayor atención.

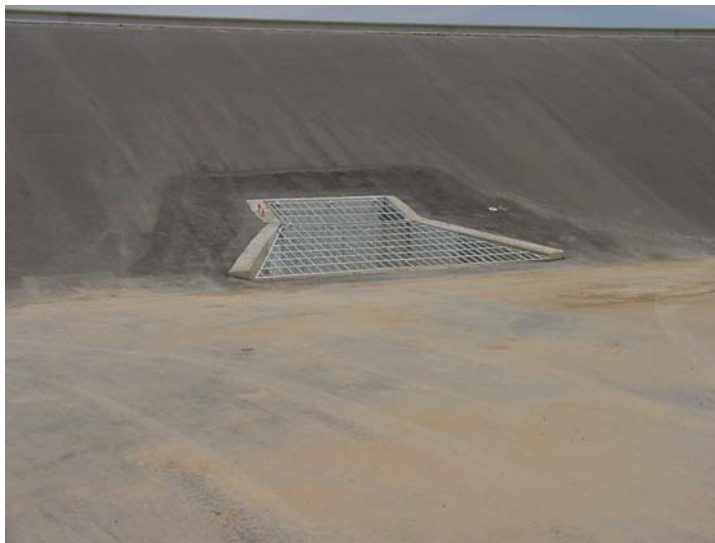
Es la entrega del material con función impermeabilizante a la obra de fábrica, de especial tratamiento, puesto que son zonas sensibles. Fig nº 13. En esta zona, se darían los fallos y fuga de agua en un alto porcentaje. Fig nº 13.

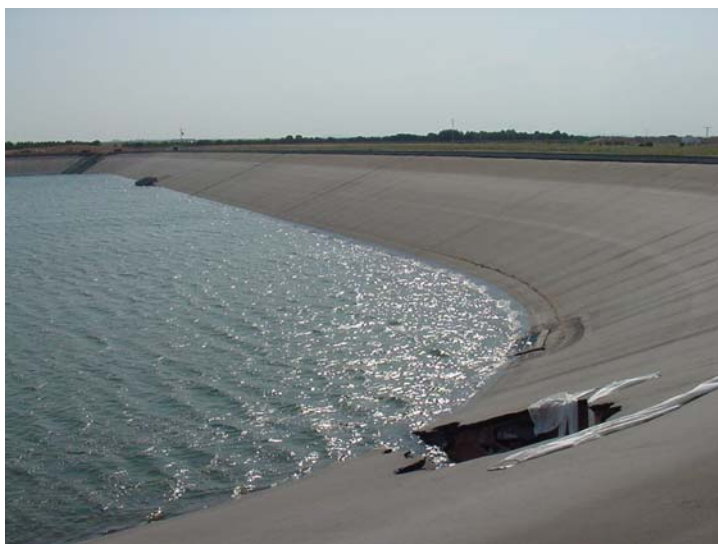
Fig. nº 14.

En esta obra de fábrica, que se corresponde con la arqueta de salida, a pesar de su tratamiento manual de refuerzo con ECI, MBA, ocurrió que en su puesta en carga, durante su primer llenado, cedieron dichas juntas produciendo diferenciaciones de materiales, hormigón / asfalto, produciendo fugas de agua a su interior y alcanzando el agua al terreno natural. Fig nº 14. Se puede observar el escalón de la obra de fábrica que asoma por encima del nivel del agua, por donde se produjo el fallo de la impermeabilización y donde el agua realizó una auscultación en las cercanías, produciendo el fallo del paño lateral del talud.

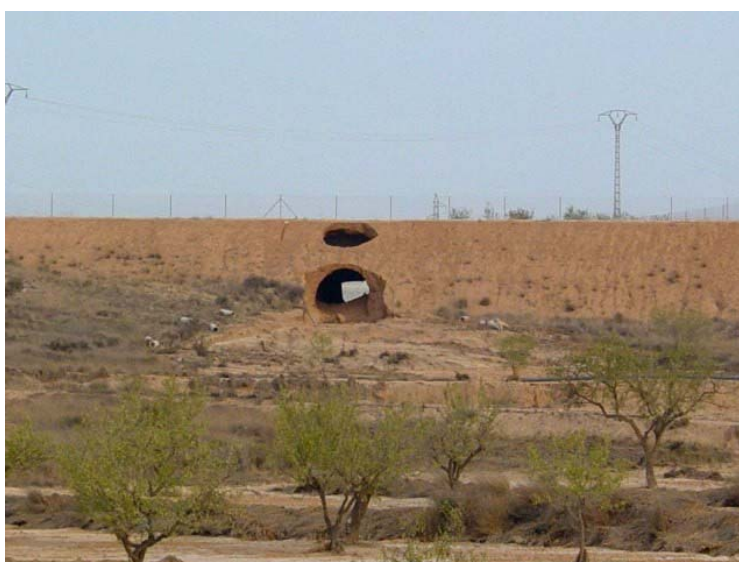
Fig. nº 15.

En general, la mayoría de los suelos presentan una heterogeneidad de composiciones que van a influir en como se rompen. La forma de rotura de balsa en suelos salinos se realiza en bóvedas, donde las capas de tongadas con las deposiciones de las sales de yesos, realizan una diferencia de consistencia. A la hora de horadar el agua estas zonas, tendrá más facilidad en la forma de lavados y concentraciones de estas sales, según posición en que se encuentran estas capas. Cuando la composición del suelo empleado en la construcción las sales están dispersas, sin concentraciones, como ocurre en el caso de margas yesíferas, la resistencia a ser horadada es menor, siendo inicialmente en bóveda para seguir en altura, mediante derrumbes que darán lugar a la forma de brechas. Fig nº 15.
