## EL SUELO COMO SOPORTE DE INFRAESTRUCTURAS.

Ramón de los Santos Alfonso.

Murcia. Marzo 2.011.

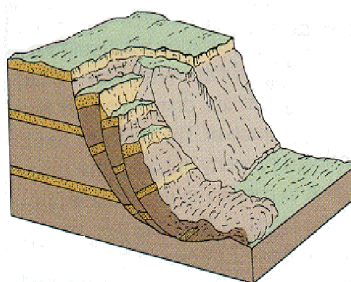
Fig nº 1.

Rotación.- Movimientos del terreno desde la coronación y se desplazan en planos curvos apoyados en forma de lonchas.

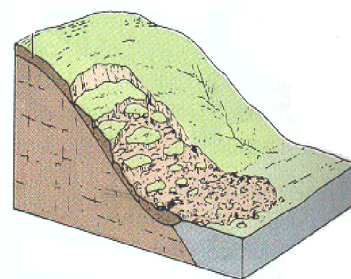
Fig nº 2.

Traslación.- Laderas suaves donde se realizan hundimientos paralelos empezando por las partes bajas.

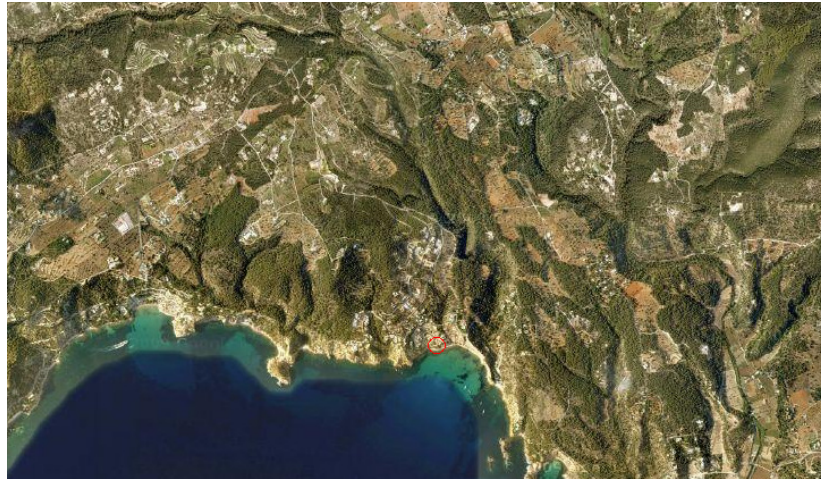
Fig nº 3.

Estado ruinoso de apartamentos en Ibiza, urbanización Sa Caixota, Vista Alegre de Sant Josep. Circulo rojo de la siguiente imagen tomada del Google.

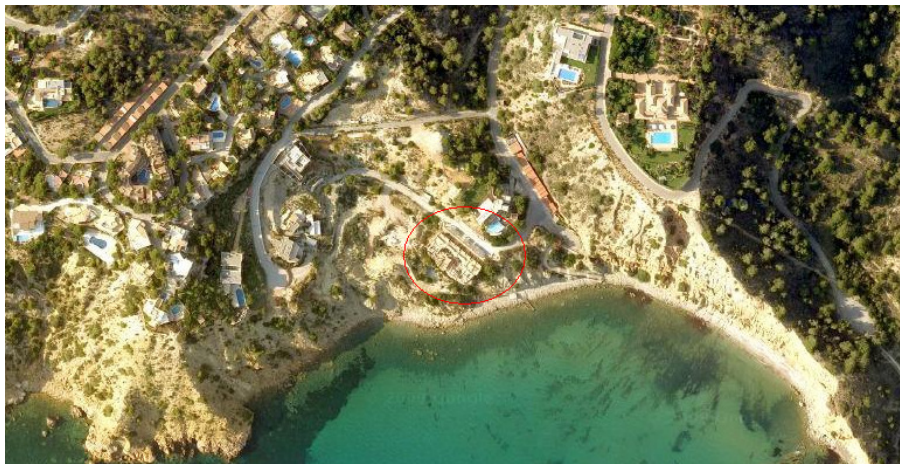
Fig nº 4.

Podemos observar que la citada urbanización se localiza en un terreno con un relieve muy fragmentado, erosionado.

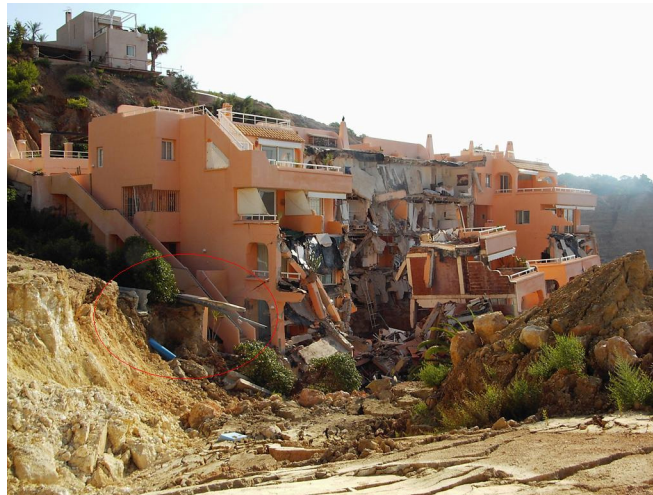
Fig nº 5.

En la figura 5, se puede observar en el círculo rojo, una parte de la rotura de un canal hormigonado para evacuación de lluvias, así como una tubería azul de PVC, todo ello por delante de la urbanización. Se puede observar además como en la figura 5, en la zona del círculo rojo, existe un escarpe en el terreno, donde parece presagiar el proceso de la rotura de dicha canal, con la aceleración de la zona colapsada y el deslizamiento del terreno que se encuentra con declive, según se puede observar en la siguiente figura nº 6. En ella se aprecia la colocación de escolleras a los pies de la urbanización, con el propósito de dar estabilidad al conjunto del edificio, aunque más abajo se han producido deslizamiento en las terrazas inferiores.

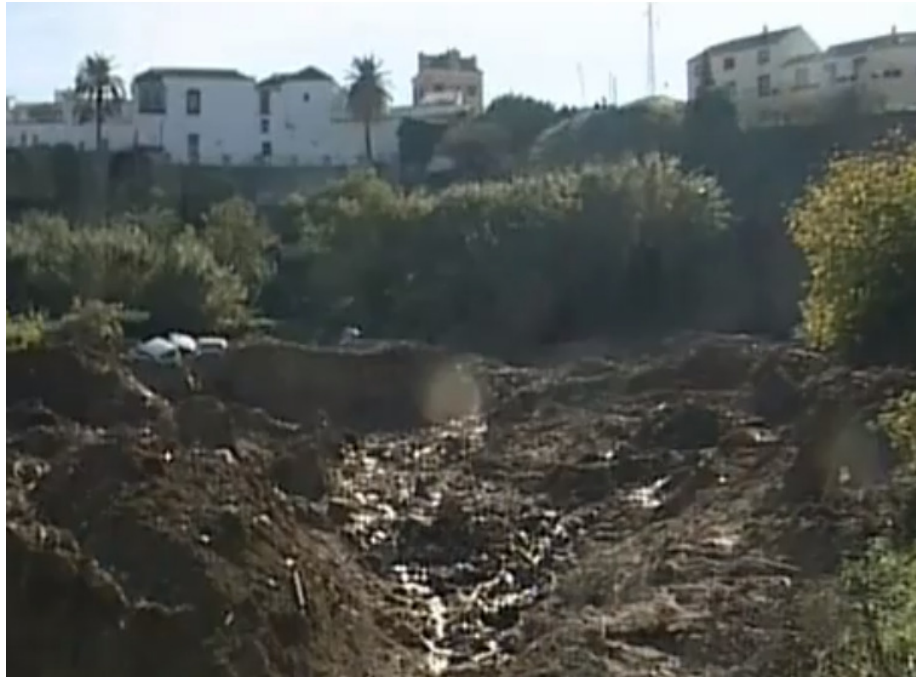
Fig nº 7.

En otra situación, se producen deslizamientos de laderas en aquellos terrenos que son añadidos y condicionan antiguos vertientes, como el ocurrido en Carmona, en noviembre del 2.010, en el paraje denominado Albollón, Fig nº 7 y 8, cuya palabra deriva del latín "alveolus", cuyo significado es "desagüe de corrales, de aguas sucias" y donde el agua de lluvia que aconteció en esos días, fue percolando en

ellos, produciendo un embolsamiento que al romper al exterior, incidió en el arrastre del terreno.

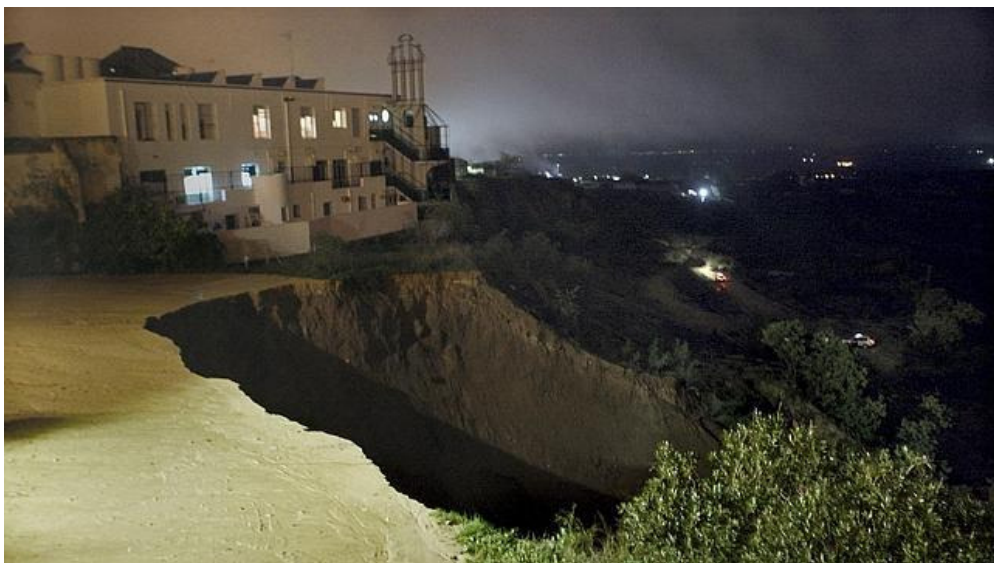
Fig nº 8.

Hay que precisar, que la tierra deslizada es la añadida sobre un terreno rocoso, conocido como "albero", cuya composición abundante es la caliza y que mediante el objetivo de dotar de aparcamientos a la zona antigua, se construyó una plataforma en terraplén, en los inicios de la cuenca de vertidos señalados.

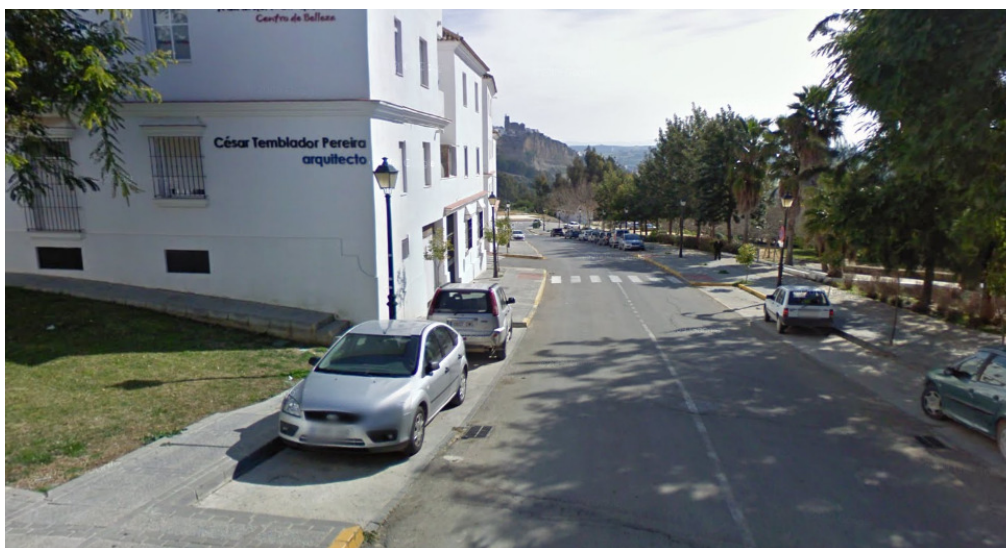
Fig nº 9

Observé que coincide con el recorrido que hace por la calle la verbena, las tomas de visión de Google en 2009, posiblemente en el otoño, y donde se aprecian dos hundimientos transversales frente a una calle "alzada" que posee jardines de arbolado y césped, posiblemente regado por el verdor que presentan y como se observa a continuación:

En la secuencia del recorrido que hace Google, no existe más arriba de la calle, alteraciones en el asfalto. Obsérvese en la figura de arriba, nº 9, las rajas del asfaltos que son perpendiculares a la calle y que al mismo tiempo están inclinadas, donde coincide con dos registros de alcantarilla en ambos lados de la calle.

Desde mi opinión, todo se debe a riegos de jardines y percolación de aguas de lluvia sobre dichos terrenos o una fuga de tubería de los riegos y que se encuentra enfrente o cruza la calle, según la figura 9, al aparecer los problemas en el 2.009, donde la fuga de poca importancia posee un caudal continuo, que va “trabajando” el suelo, y que probablemente, produce ¿roturas? en la tubería de pluviales, agravando los problemas.

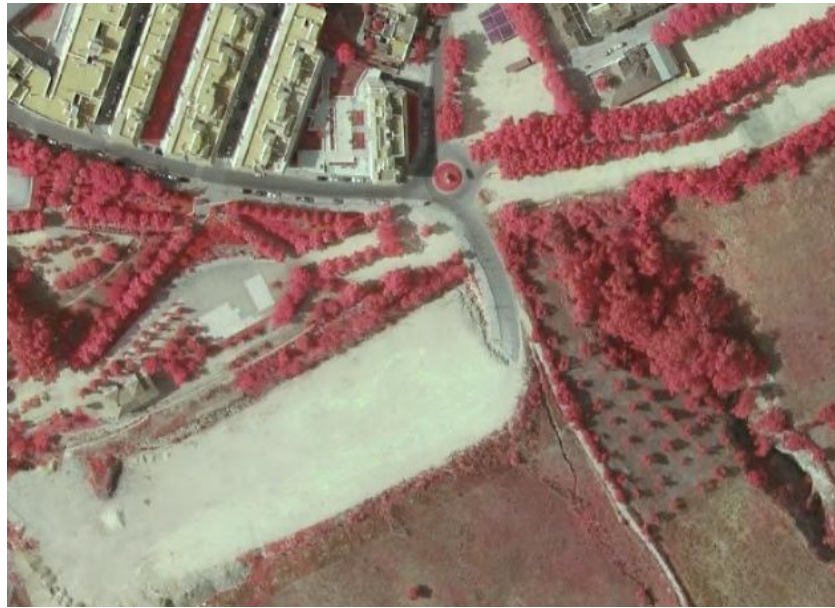
Fig nº 10

La calle con jardines del anuncio del arquitecto, se puede observar en la ortofoto de infrarrojos del 2004, donde los jardines están de rojo, así como la concentración de las escorrentías producidas por el agua de lluvia en los terrenos colindantes de la urbanización, erosionados. Más adelante, posee una sección de una cuenca identificada como arroyo, adonde no llegan las escorrentías de lluvias, que van paralelas, posiblemente por

modificaciones en el terreno.

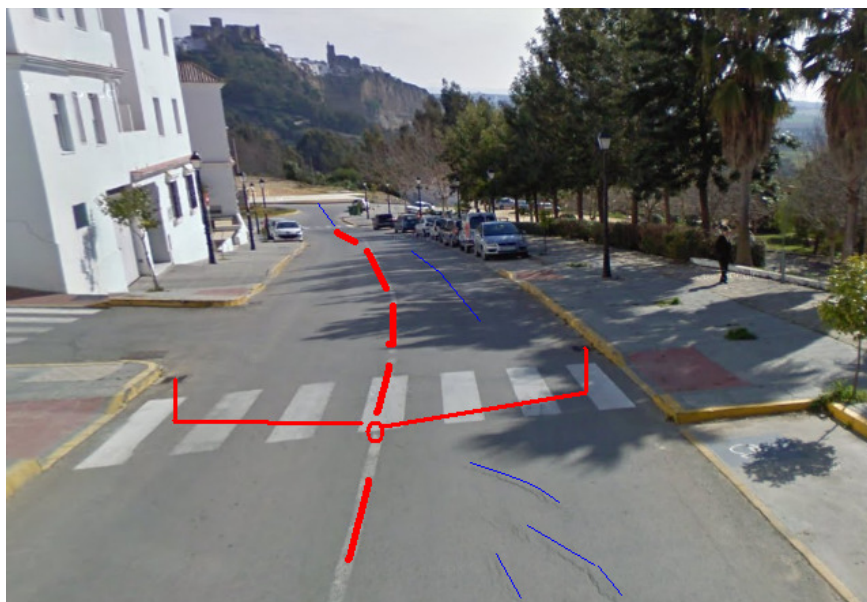
Fig nº 11

Siguiendo el recorrido de visión de Google, calle abajo, existen pequeñas grietas de asfaltos que corren paralelas al bordillo del paseo (pintadas de azul), grietas de poco espesor, pero que en general, no están repercutiendo en gran medida en el asfalto como se observa en la siguiente figura nº 11, así como la conducción de pluviales, pintada en color rojo.

El alcantarillado de la calle, parece ser, se encuentra en el centro, según se observan las tapas de registros y tomaría el agua de las arquetas de alcantarillas, conforme se dibuja en rojo en la figura 11.

Parece que la calle posee dos pendientes, una de mayor inclinación en el sentido longitudinal y otra más pequeña, en sentido transversal, hacia las casas. Obsérvese que las rajaduras están más cercanas a la acera de la zona de jardines.

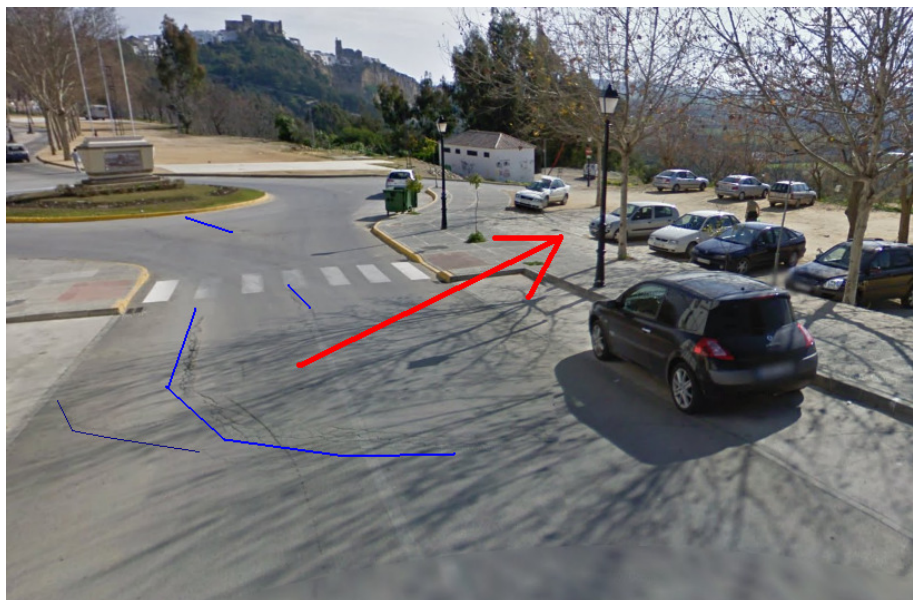
Fig nº 12.

En la parte más baja de la calle, las grietas del asfalto cambian (pintados en azul), conforme se muestra a continuación en la figura 12:

Esto indica que el agua subterránea que corre junto al tubo, tiene un cambio de tendencia (flecha roja) y es más importante la derivación por la acción de la gravedad, de caída, que la cantidad de agua que sigue acompañando la tubería hasta el centro de la rotonda.

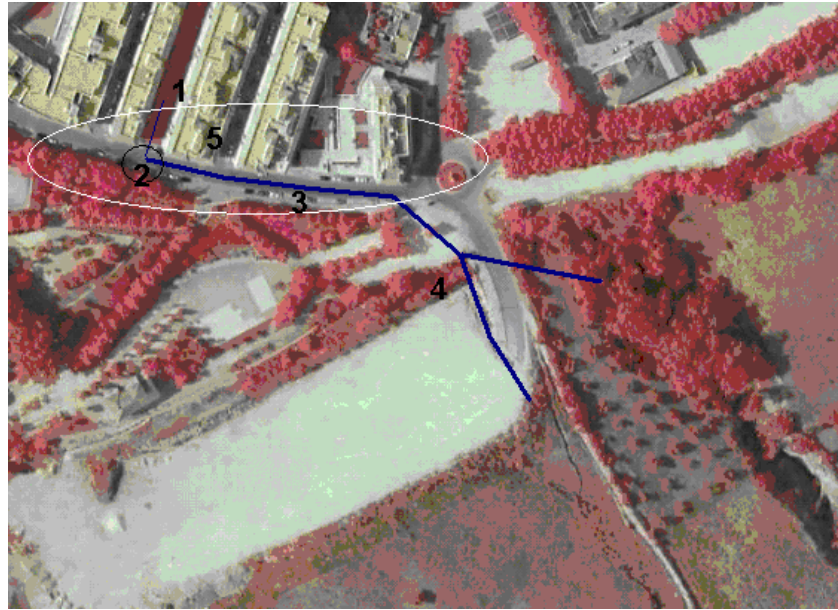
Fig nº 13

En conclusión, según mi hipótesis, las zonas ajardinadas de la figura 13, con el nº 1 y 2, habrían sido receptora de agua de caudales continuos y mediante drenaje, habrían producido daños en la tubería de pluviales (nº 3) y una vez se producen ¿roturas? en dicha tubería, cuando llueve, las fugas de dicha tubería pasan al terreno y acompañan la tubería (nº 3), con tendencia hacia planos inferiores hasta localizar el drenaje natural del terreno (nº 4). Todo esto se ve agravado en los días de lluvias, no sólo por el agua canalizada en los tubos y con ¿fallos? de la tubería, sino por la penetración también del agua de lluvia en jardines, el que corre por el asfalto y que penetra en las rajaduras, originando una erosión interna del terreno horadado por la corriente del agua, donde por migraciones del terreno se producen socavones y hundimientos continuos que repercuten en la infraestructura, en un terreno además de arcillas, produciendo daños en los edificios colindantes a la calle, primeros los inferiores y sucesivamente, los superiores (nº 5).

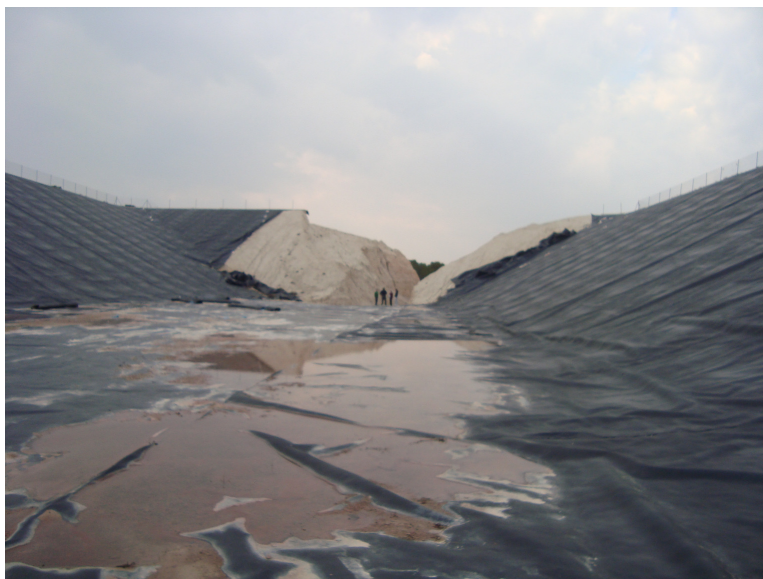
Tenemos por ejemplo la siguiente balsa. Fig nº 14.

Donde una serie de fallos de soldaduras de PE, mal efectuados y ejecutados, produjo la fuga de agua a través de las mismas, concentrando la humedad en la toma de salida, produciendo una rotura en trinchera del dique, rotura de la balsa que fue inmediata a su puesta en carga y donde la naturaleza del terreno, formado por margas calizas, produjo el resultado de su rotura.

La rotura de la balsa se organizó de noche, de manera rápida, mediante la apertura de una trinchera, Fig nº 14 y 15. El proceso comenzó con acumulación del agua en el punto más bajo de la solera, coincidente con la toma de salida, no disponía de drenaje que hubiese aliviado la presión de la acumulación del agua procedente de fugas de la balsa. Por la zona de contacto de la tubería de salida, el agua consiguió

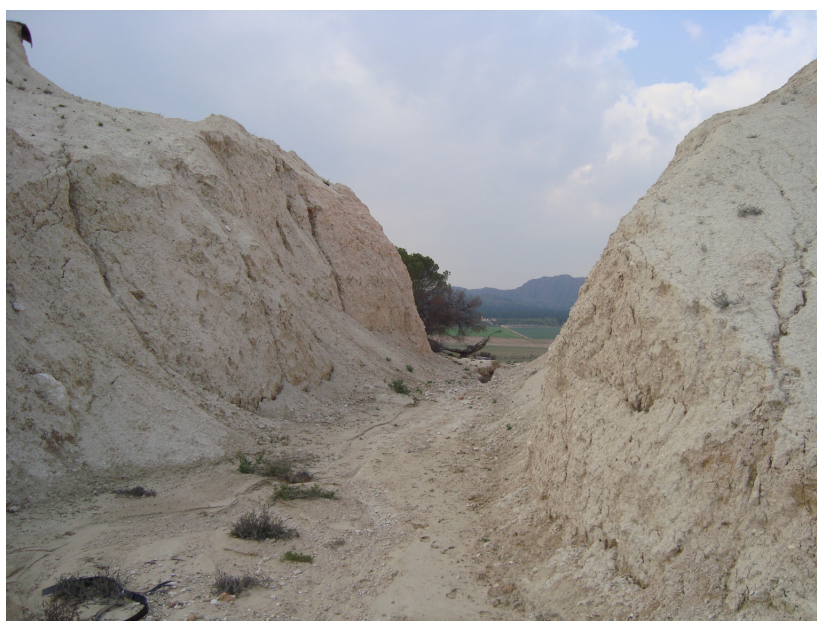
Fig nº 15.

salir al exterior, produciendo canalización tubular, donde migraban partículas sólidas del suelo, produciendo alrededor de la toma de salida, un vacío que mediante el peso del agua, terminó rompiendo la geomembrana y produciendo el escape de todo el volumen embalsado.

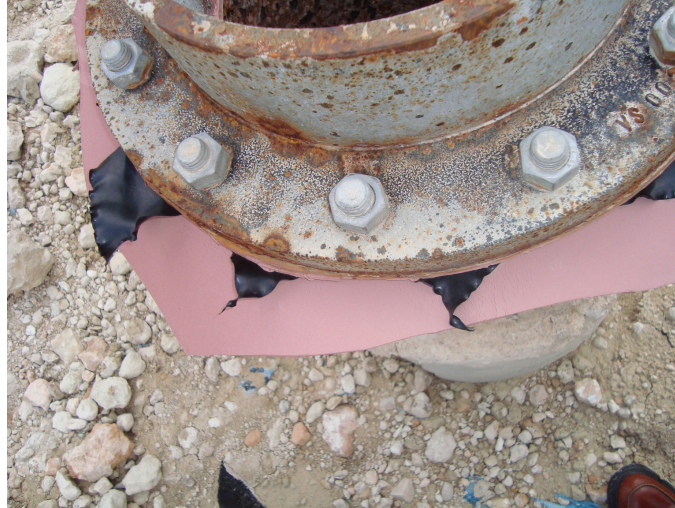
Fig nº 16.

En la figura nº 16, se aprecian los restos de geomembrana que acompaña la brida, con las deformaciones de los restos, donde se puede apreciar que los bordes de la superficie están deformados, estirados, debido a la tracción soportadas hasta producir el desgarró de la geomembrana.
