# **DETECCIÓN DE FALLOS EN BARRERAS IMPERMEABILIZADAS CON GEOMEMBRANAS MEDIANTE ANÁLISIS INTERPRETATIVO OBTENIDO CON TERMOGRAFÍA DE INFRARROJO.**

*de los Santos Alfonso. Ramón<sup>1</sup>*  
**Tragsa.**

## **RESUMEN.**

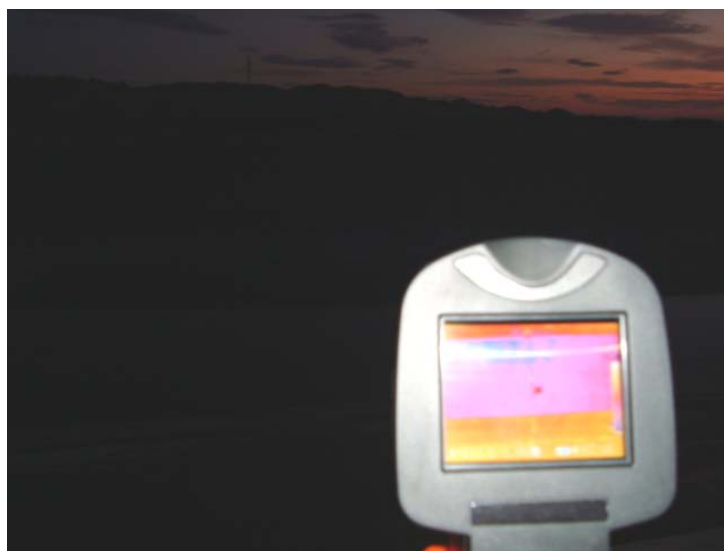
Fig nº 1. Cámara de infrarrojo.

La característica de la cámara de infrarrojo usada posee un rango de temperatura que va desde -20° a +250° C, con sensibilidad de 1° C, con lentes focales de 160 x 120 pixels, con obtención de imagen de hasta 150 metros de distancia. Las imágenes (termogramas) se obtienen de la cámara a un PC mediante interfaz en formatos .jpeg. Es importante tener en cuenta en el análisis del termograma, la resolución de la cámara (precisión de lecturas), sensibilidad (lo que recibe la cámara con el estímulo del calor irradiado) y el error (diferencia de medición real y la obtenida), siendo por tanto los datos obtenidos relativos y aproximados.

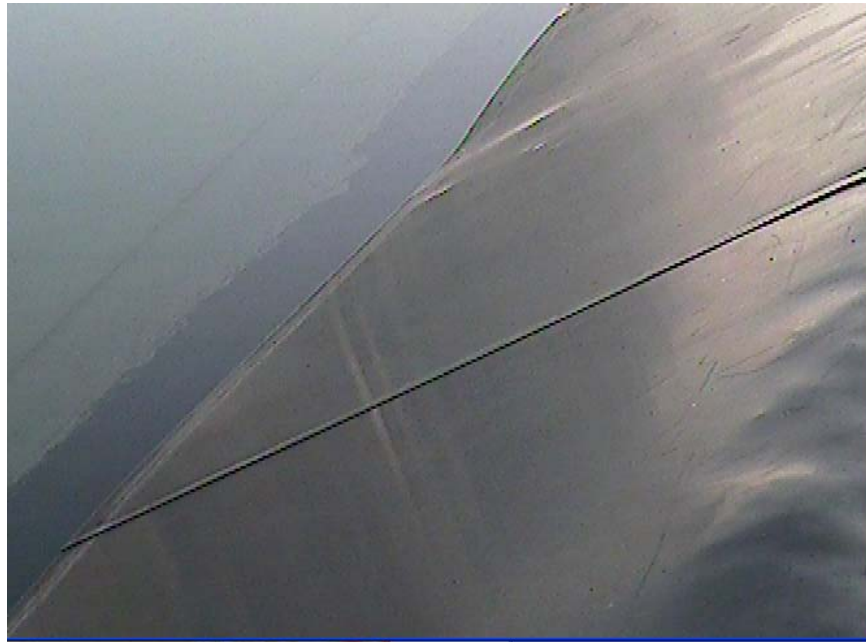
En este trabajo, se detectaron fallos de continuidad en el talud interior, Figura nº 6, mediante grietas en el terreno, que no son apreciable a simple vista, como se puede observar en la figura nº 7.

Fig nº 7. Lámina tensada con discontinuidad en soporte de base

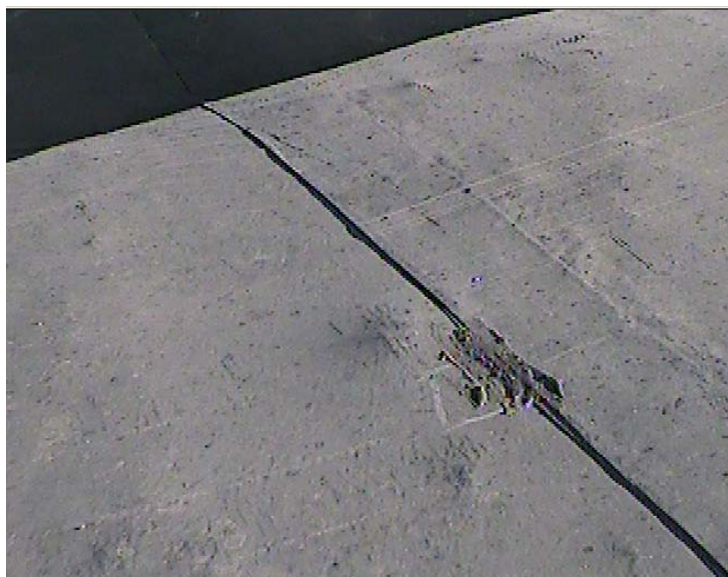
Se estudiaron fugas de agua en soldaduras químicas de vulcanizados, como se observan en las figuras nº 9 y 10.

Fig nº 10. Soldadura de vulcanización en EPDM.
