## **Construcción de balsas en suelos evaporíticos.**

**Ramón de los Santos Alfonso.**

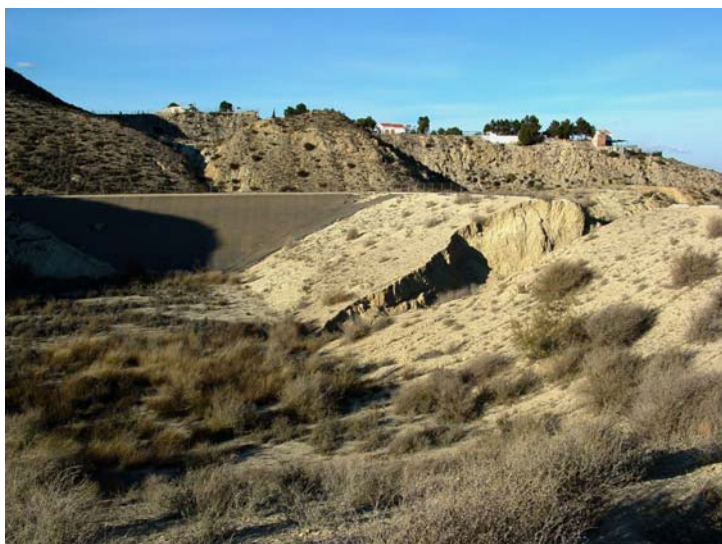
Fig nº 10

Es por tanto, que en el caso de roturas en balsas, la zona más vulnerable se localizaría en la confluencia de la salida de tuberías, donde previamente, han sido excavados a niveles inferiores del terreno natural.

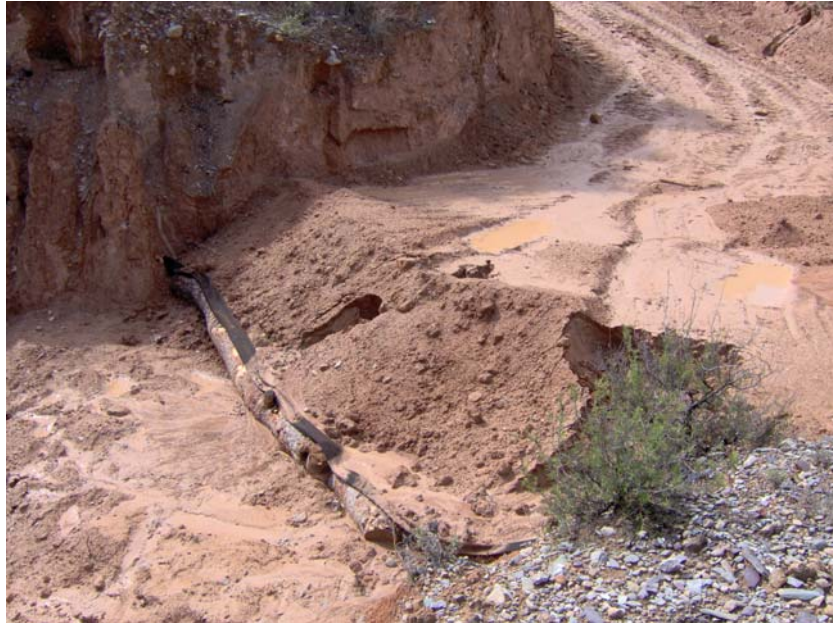
Con esta técnica se consigue la formación de taludes estables en terrenos con alto índice de erosión como son las margas (Fig nº 17 y 18). Contra menos altura se de en la formación de terraza, mayor protección existe, conforme se apreció en el proceso registrado de lluvia durante la construcción al montar estas terrazas. Fig nº 19.
