## EL SUELO COMO SOPORTE DE INFRAESTRUCTURAS.

Ramón de los Santos Alfonso.

Murcia. Marzo 2.011.

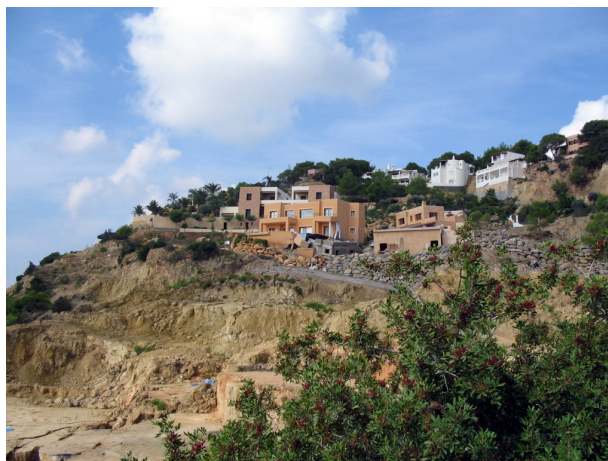
Fig nº 5.

En la figura 5, se puede observar en el círculo rojo, una parte de la rotura de un canal hormigonado para evacuación de lluvias, así como una tubería azul de PVC, todo ello por delante de la urbanización. Se puede observar además como en la figura 5, en la zona del círculo rojo, existe un escarpe en el terreno, donde parece presagiar el proceso de la rotura de dicha canal, con la aceleración de la zona colapsada y el deslizamiento del terreno que se encuentra con declive, según se puede observar en la siguiente figura nº 6. En ella se aprecia la colocación de escolleras a los pies de la urbanización, con el propósito de dar estabilidad al conjunto del edificio, aunque más abajo se han producido deslizamiento en las terrazas inferiores.
